Notat

Stallingundersøgelse i Fuglkjær Å og Råsted Lilleå

Screening af bestanden 2021

Udført af Danmarks Center for Vildlaks for Herning Kommune og Holstebro Kommune.

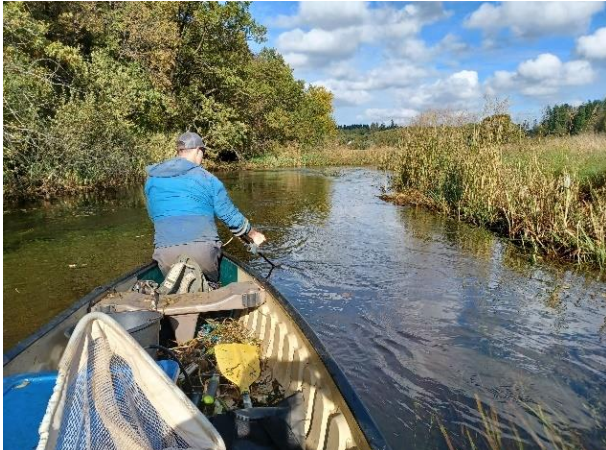
Figur 1. Elfiskeri fra Scanoer.

Fuglkjær Å og Råsted Lilleå blev befisket ved nedstrøms sejlads med Scanoer (bred kano) og stedvist, hvor forholdene tillod, ved nedstrøms vadning. Fiskeriet blev foretaget med batteriudstyr af mærket "Bretschneider" EFGI 650. Fiskeriet blev udført ved en spænding på 185 til 250 volt. Undersøgelsen fandt sted i perioden 5. til 14. oktober 2021. Alle syv observerede stallinger blev nettet problemfrit, ligesom det var muligt at nette havørreder og laks. Dette blev dog i de fleste tilfælde fravalgt da undersøgelsen primært omhandler stalling. Stallinger blev mærket med et tydeligt blå Panjet mærke for at skelne disse ved evt. genfangst. På steder med større vandløbsbredde og hvor det ikke var muligt at dække hele vandløbet, blev de dele af vandløbet som erfaringsmæssigt er stalling habitat prioriteret. Dvs. steder med jævn til god strøm og en vis dybde. Døde høller og helt lavvandede partier blev fravalgt. Effektiviteten af el-fiskeriet blev vurderet til at være god.

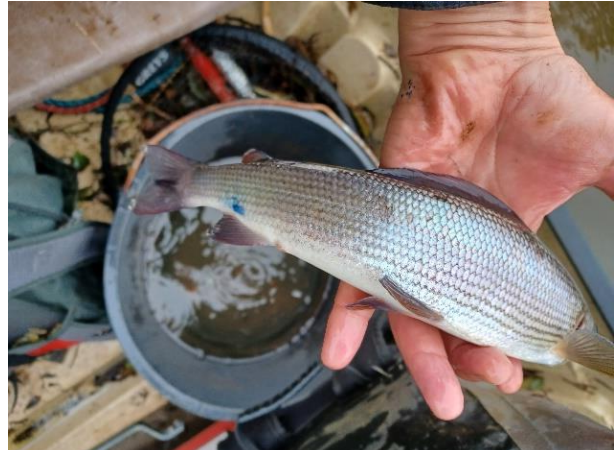
Figur 2. Stalling mærket med blåt Panjet mærke.

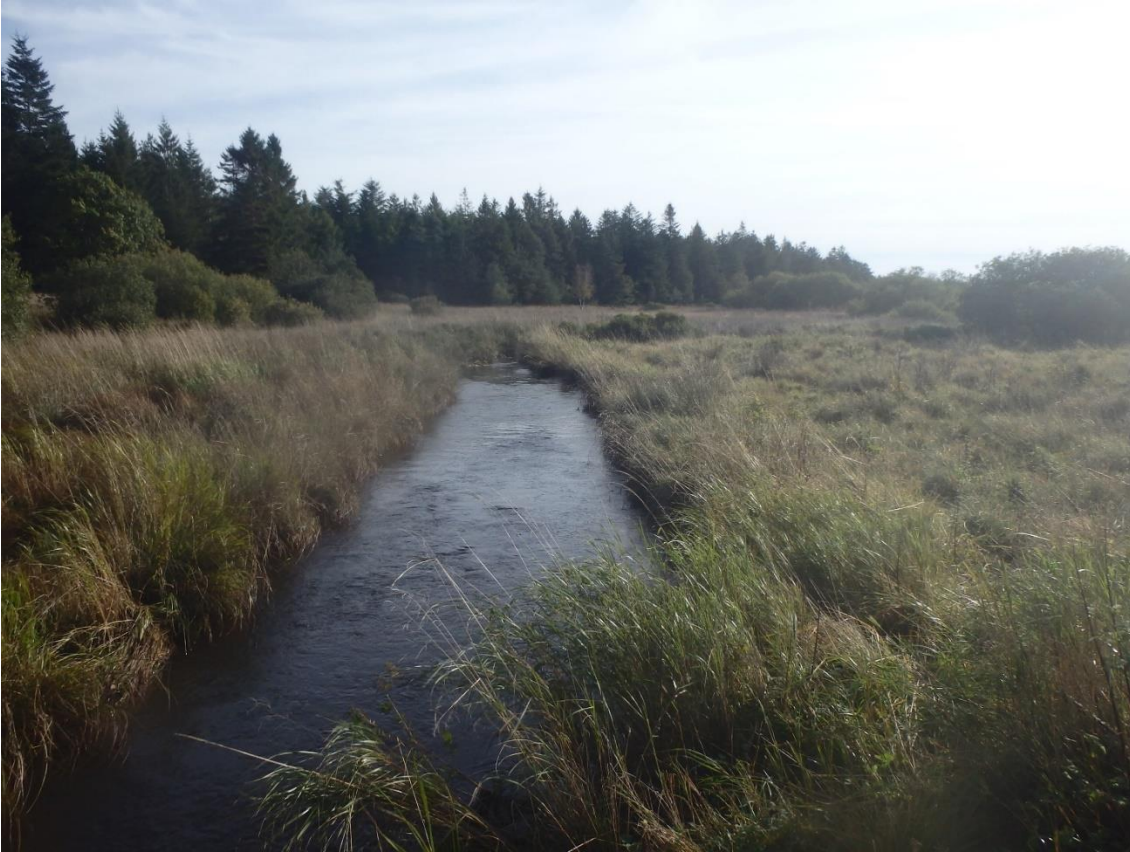
Figur 4. Stryg i Fuglkjær Å, WP 2.

På et udlagt stryg, se figur 4 og 5, WP 2, blev en strækning på 30 meter befisket efter DFFVØ metoden. Her blev beregnet en bestand på 4,8 ørred (0+) pr 100 m² eller 83 ørreder pr. 100 meter. Desuden blev der fanget tre stk. lakseyngel, to strømskaller og en 1+ ørred, 17 cm.

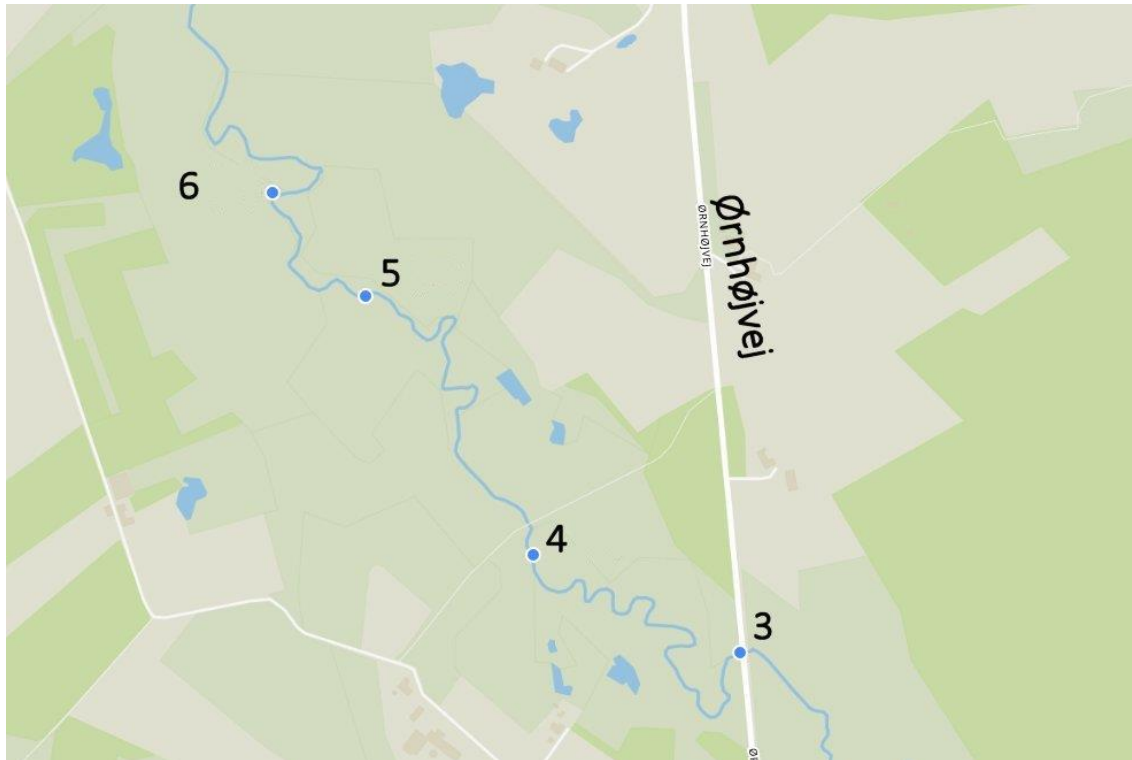
Figur 6. Placering af WP 3-6 nedstrøms Ørnhøjvej. Der blev observeret bæveraktivitet ved WP 4, 5 og 6.

Strækningen varierer fra 4-6 meter i bredde og dybder mellem 40 og 120 cm. Bunden overvejende sandet med grus enkelte steder. Plantevæksten overvejende domineret af pindsvineknop.

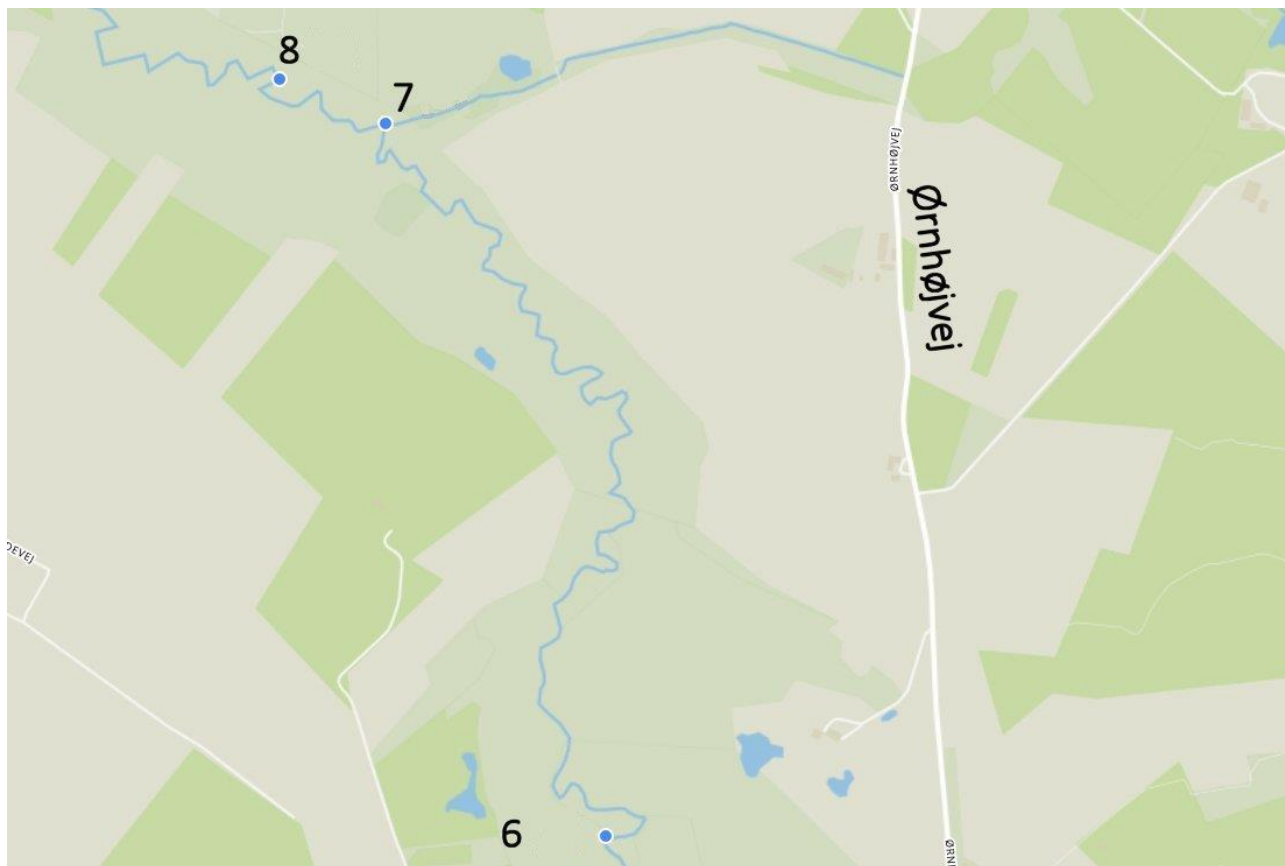
Figur 7. Placering af WP 6-8. Der blev observeret bæveraktivitet ved WP 6, 7 og 8.

5-8 meter i bredde, dybder mellem 50 og 120 cm. Overvejende sandet bund. Pindsvineknop meget dominerende. Færre fisk end på foregående strækning. Flere længere strækninger helt uden fiskeregistreringer.

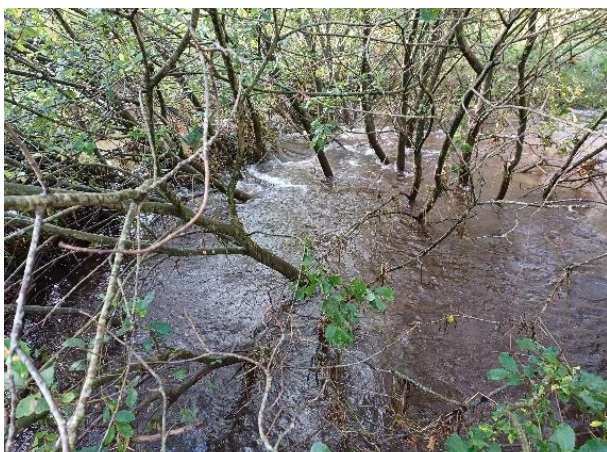
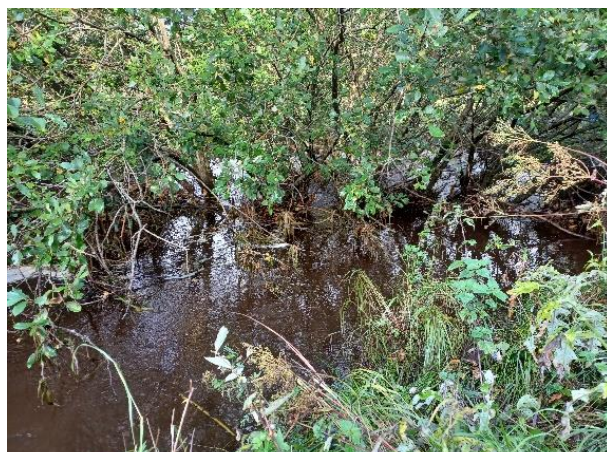
Figur 8. Piletræer i hele åens bredde.

Åen er på denne stækning smallere end opstrøms, helt ned til 3 meter, ellers 4 til 6 meter. Dybder fra 50 til 120 cm. Bunden mere varieret med sand, grus og sten. Flere naturlige stryg ned mod Brohusvej. Begrænset plantevækst i form af pindsvineknop, svømmende vandaks, og lidt vandstjerne på strygene. Stor variation med underskårne brinker, væltede træer, piletræer og buske i åen. Fig. 8

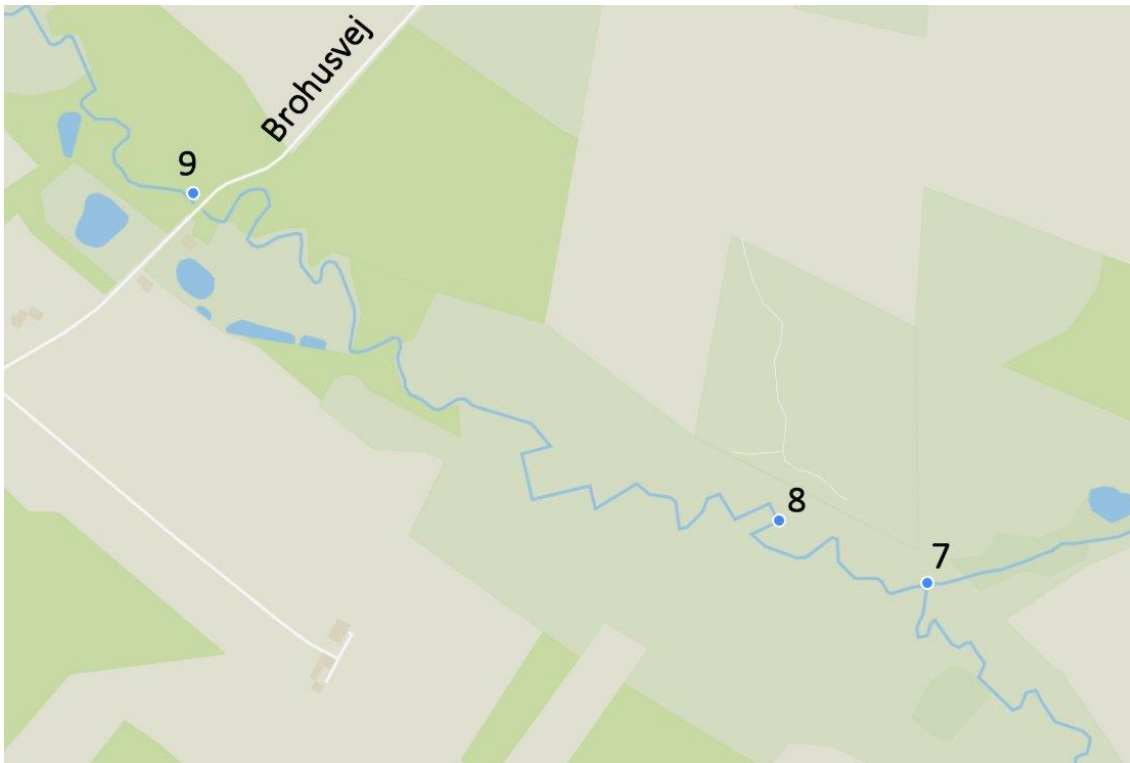
Figur 9. Placering af WP 7-9. Der blev observeret bæveraktivitet ved WP 7 og 8.

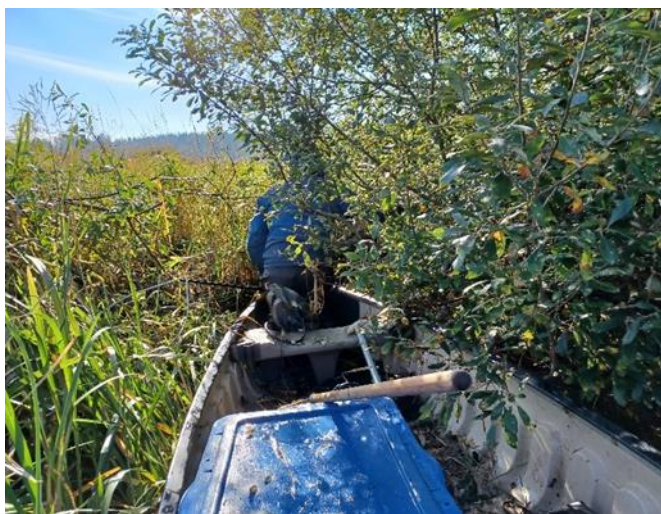
Figur 13. Gråpil dækker hele åens bredde.

Åen smaller ind til 3 til 7 meters bredde, enkelte steder helt ned 1,5 meter. Dybder op til 2 meter. Begrænset plantevækst bestående af pindsvineknop, vandranunkel og svømmende vandaks. Stedvist er åen helt overdækket af gråpil. Lange strækninger helt uden fiskeregistreringer. Lidt yngel på stryg ved WP 13 og ved etableret stryg WP 14.

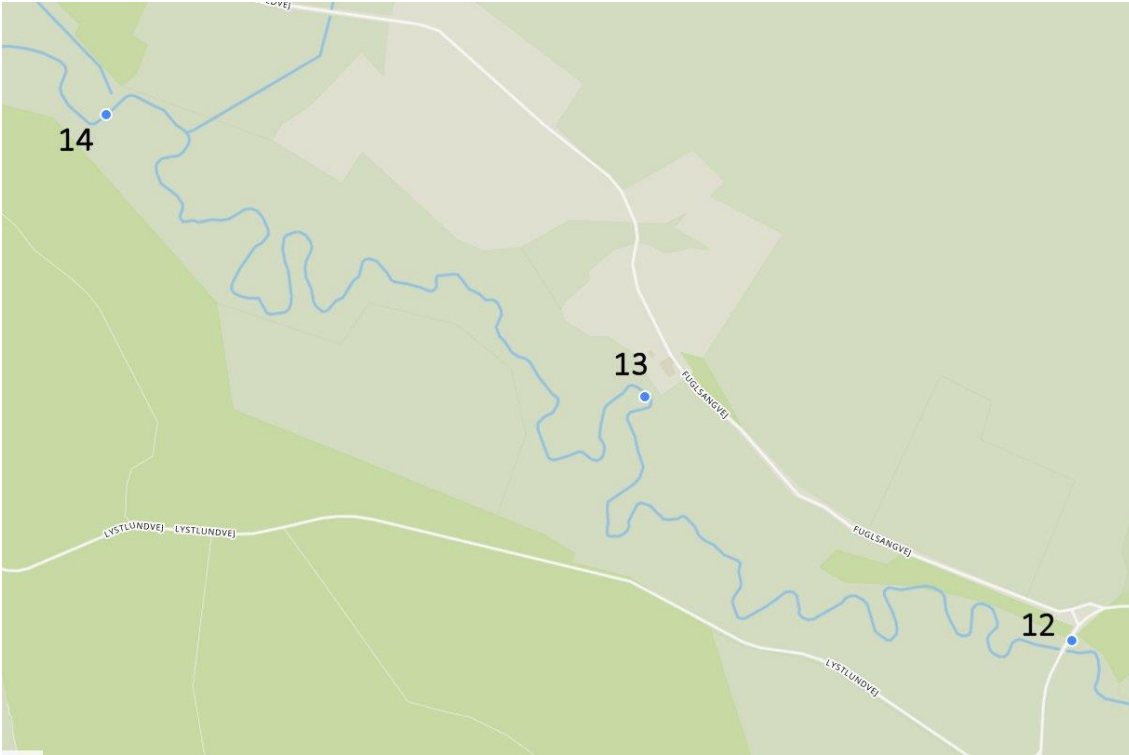
Figur 15. Placering af WP 12-14.

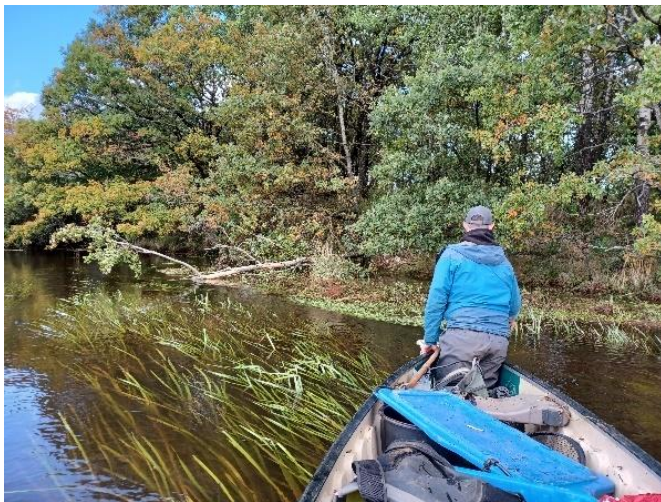
Figur 16. Træ fældet af bæver nedstrøms WP 14.

Strækning med flere etablerede stryg. Strygene havde forskellige grader af sandindlejring. Få fisk på nogle af strygene, lidt flere på andre. Bredder fra 5 til 8 meter. Fig. 16. Dybder varierende fra 30 til 120 cm. Bunden overvejende sandet, men en del grus og sten på de udlagte stryg. Varierende dækning af planter bestående af pindsvineknop, vandranunkel, svømmende vandaks og lidt vandstjerne på strygene.

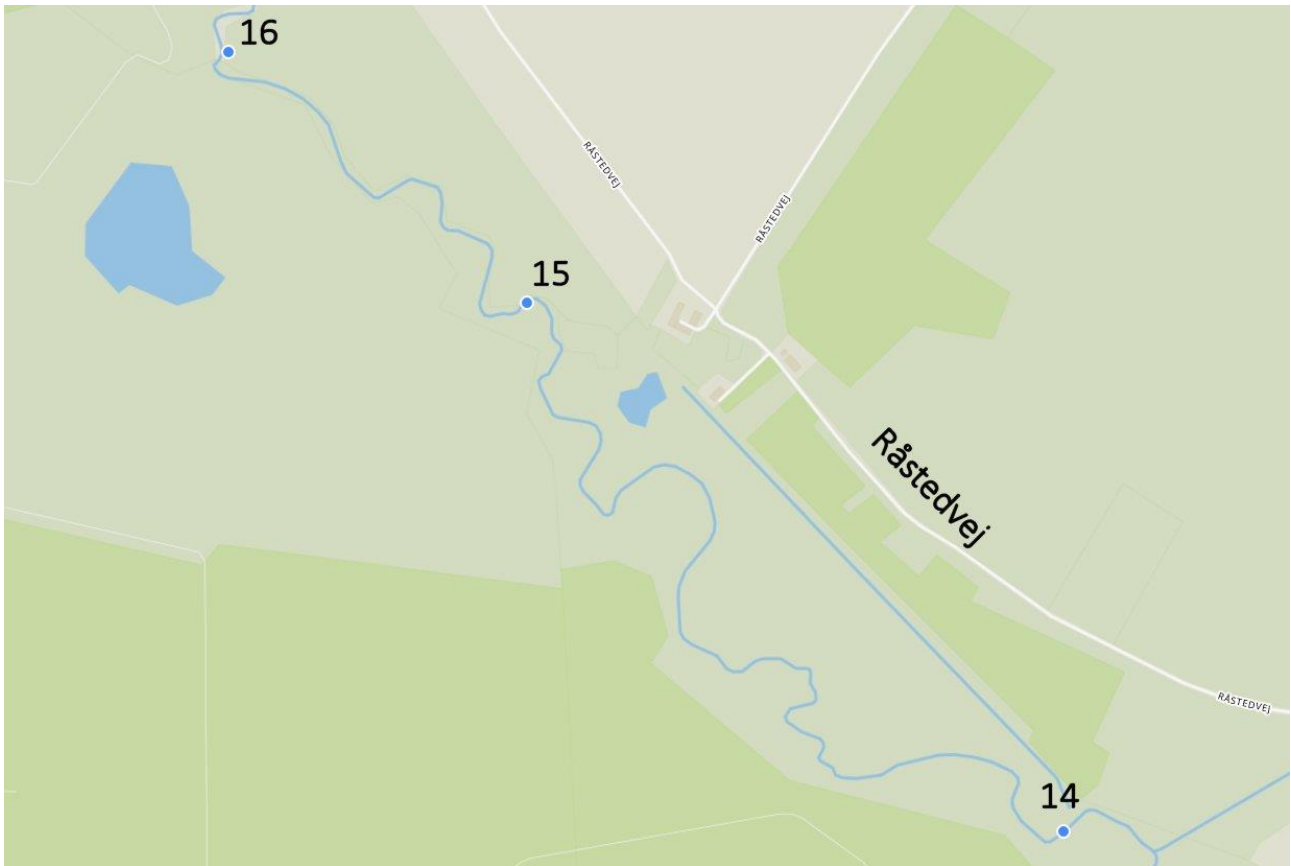
Figur 17. Placering af WP 14-16. Der blev fanget stalling ved WP 15 og 16.

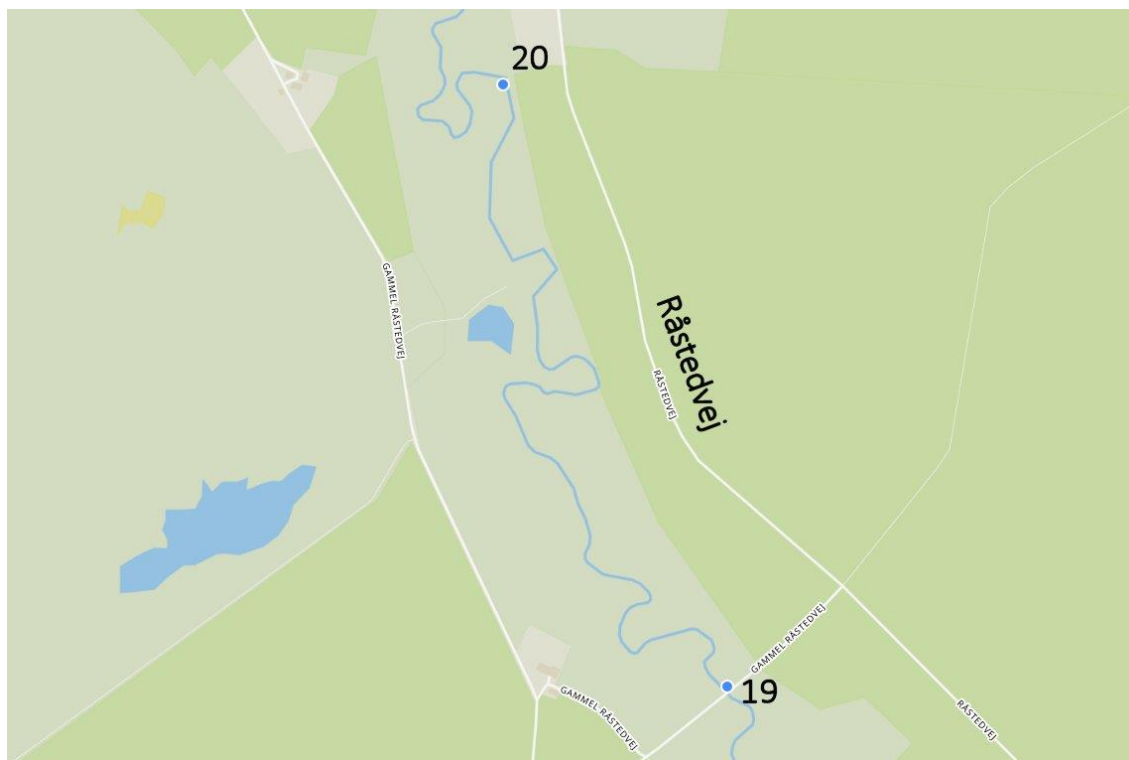
Figur 19. Placering af WP 19 og 20.

Vandløbs bredden 5 til 8 meter. Dybden varierende fra 30 til 130 cm. Bunden består af sand og grus. Særligt grus på de mere lavvandede områder. Varieret plantesammensætning bestående af vandranunkel, smalbladet mærke, pindsvineknop, svømmende vandaks og vandstjerne. Større fiskebestand end opstrøms.

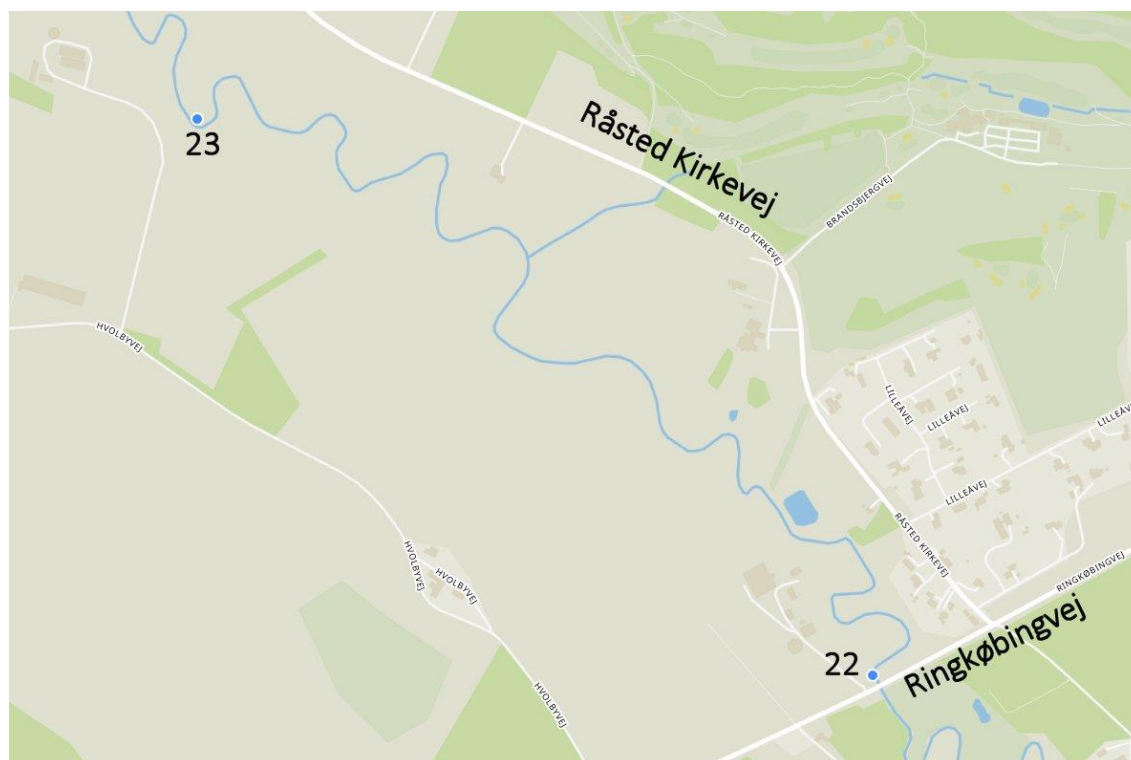
Figur 23. Placering af WP 22 og 23.

Første del af strækningen var 8 til 10 meter bred. Store brede stryg med en dybde fra 30 til 110 cm. Bunden bestod af sand og grus. En del sandindlejring på strygene. Varieret plantesammensætning bestående af vandranunkel, smalbladet mærke, pindsvineknop, svømmende vandaks og vandstjerne. På den sidste del af denne strækning blev åen smallere, 5 til 7 meter med tiltagende dybde.

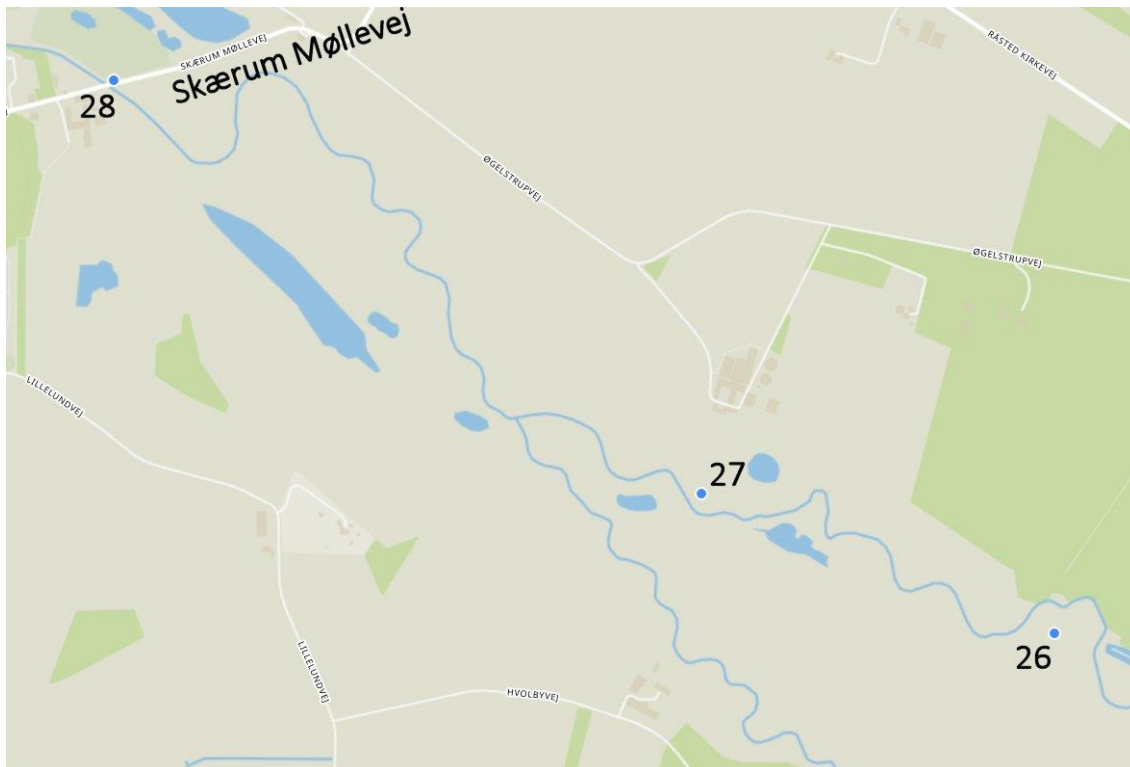
Figur 26. Placering af WP 26-28.

Vandløbsbredde 6 til 8 meter. Dybde 40 til 120 cm. Bunden overvejende sandet dog stedvis områder med grus. Plantevæksten domineret af pindsvineknop, fortsat hårdt vedligeholdt. En del fisk på lavvandede og stryglignende partier.

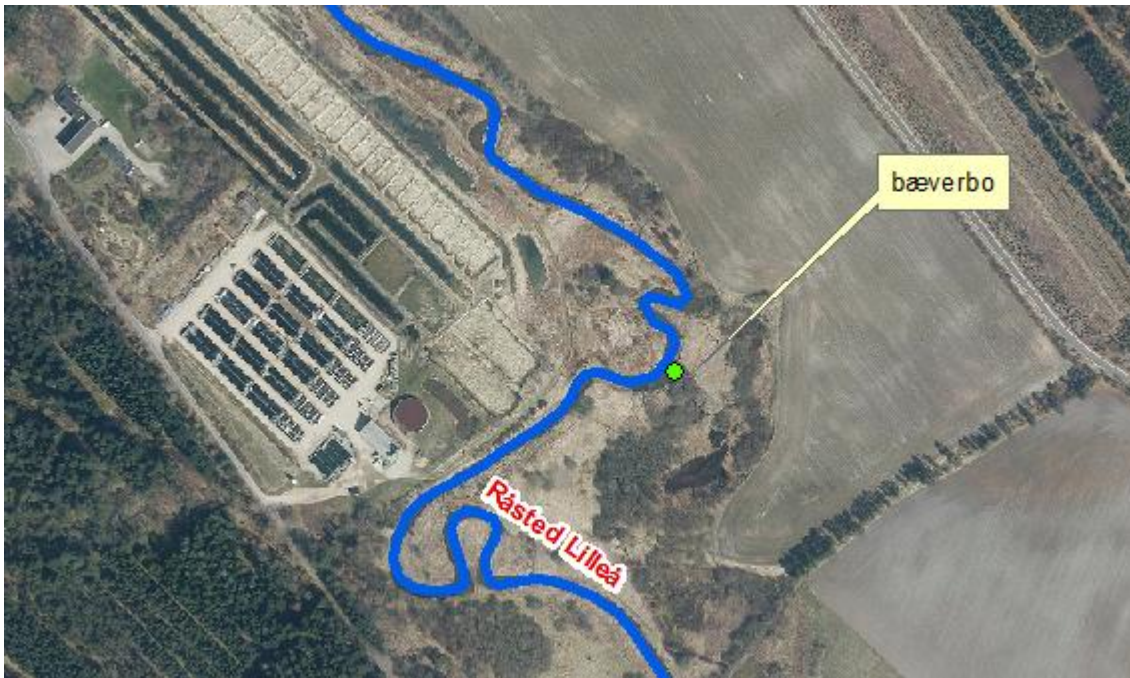
Figur 29. Bæverbo ved Christiansminde Dambrug observeret af Jakob Larsen, Holstebro Kommune. Kort: Jakob Larsen.

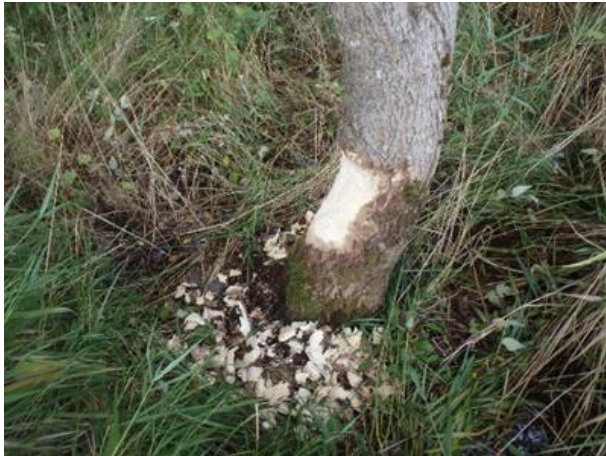
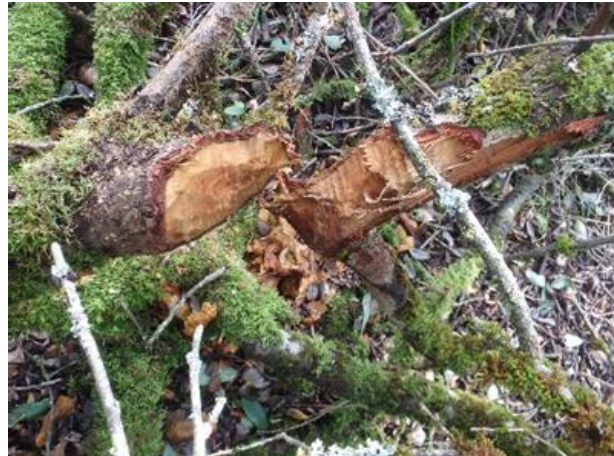
Figur 31. Eksempler på bæver aktivitet.

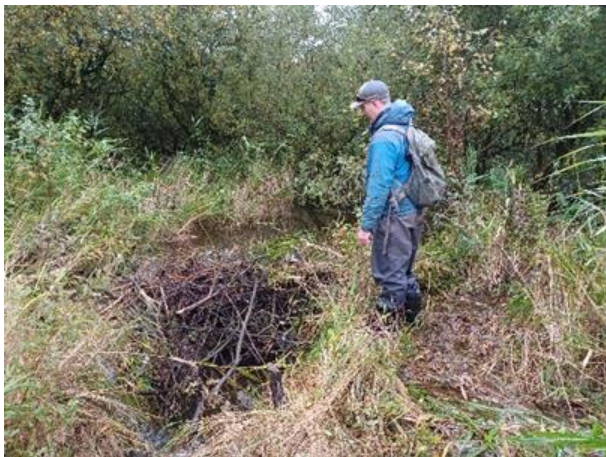
Figur 32. Bæverdæmning. Bæk ved WP 7.

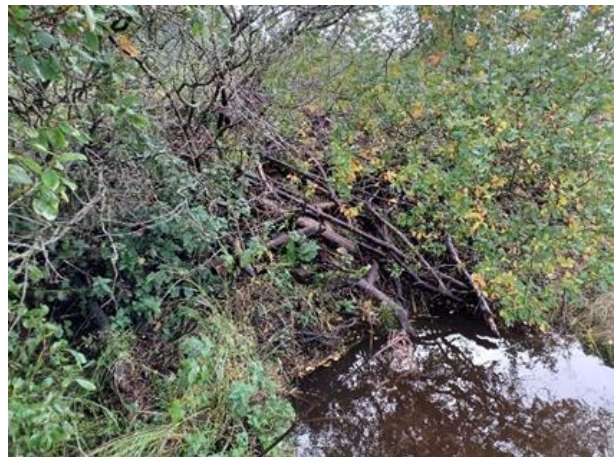
Figur 33. Bæver bo ved WP 8

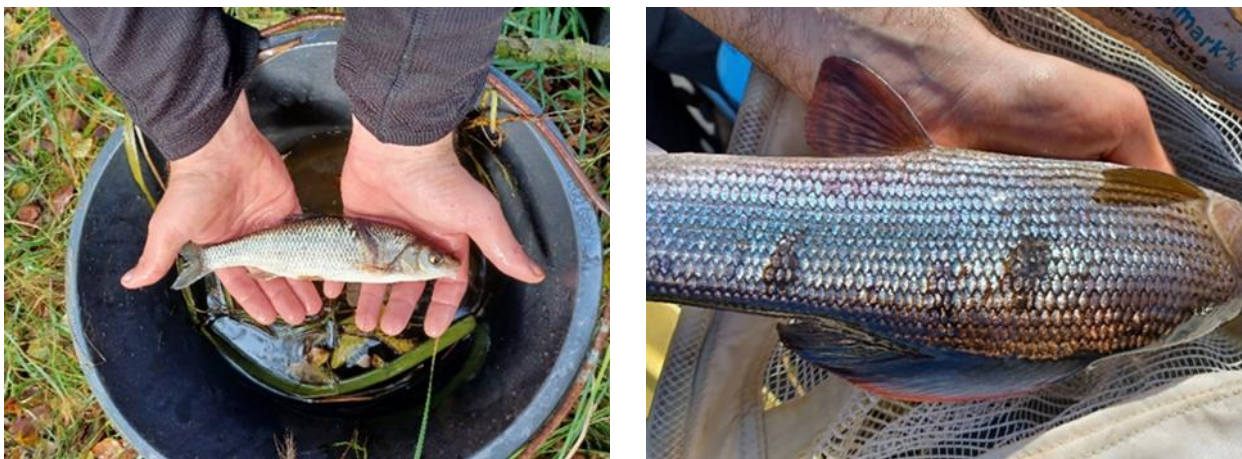
Figur 34. Eksempler på bid fra Skarv på henholdsvis strømskalle og stalling.

Det er almindeligt anerkendt at skarven er alvorlig trussel for stallingen, og at prædation fra skarv kan være en alvorlig bestandsbegrænsende faktor (*Jepsen m.fl. 2014*). Der blev ved denne undersøgelse set skarv fouragerende i åen, ligesom der var daglige observationer af skarv flyvende langs åen. Der blev fanget både stalling og strømskaller med bidmærker som vurderes til at stamme fra skarv. Fig. 34.
